Gebäudeinspektion mit **THERMOGRAFIE**

**Grazer
ENERGIEAgentur**

Mit der vorliegenden Broschüre möchten wir Sie über die Möglichkeiten der Thermografie informieren. Sie erfahren, wie Thermografie funktioniert, welche typischen Schwachstellen bei Gebäuden vorhanden sind und welche Qualitätsmängel auch bei thermischen Sanierungen öfters auftreten. Beispiele zeigen, was eine hochwertige Sanierung bringt. Damit möchten wir Sie bei der energetischen Sanierung ihres Gebäudes unterstützen.

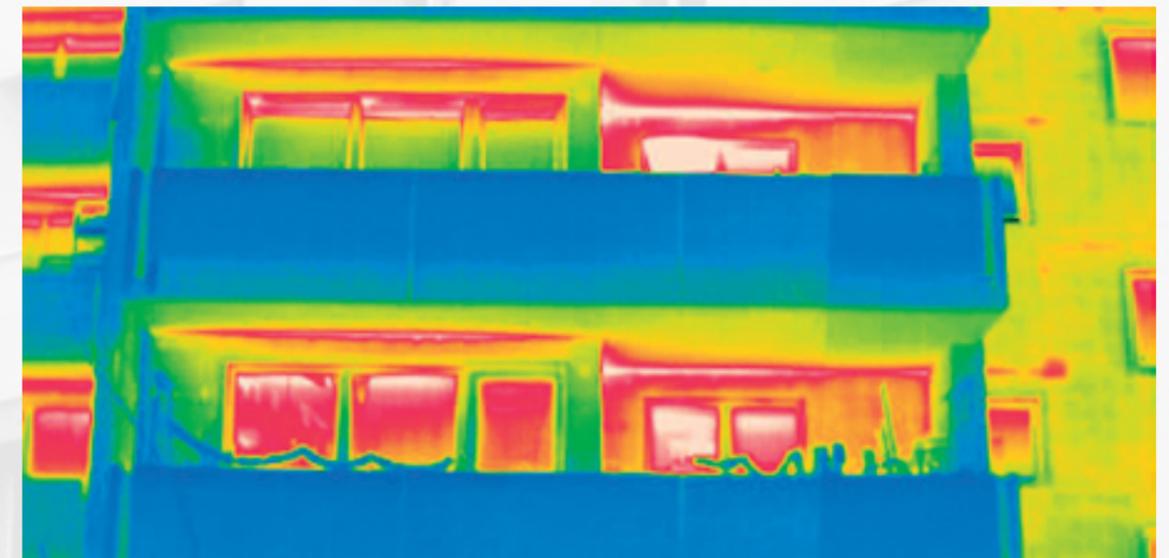
Abbildung: Wärmeabstrahlung (rot und gelb erkennbar) bei Balkonen und Loggia

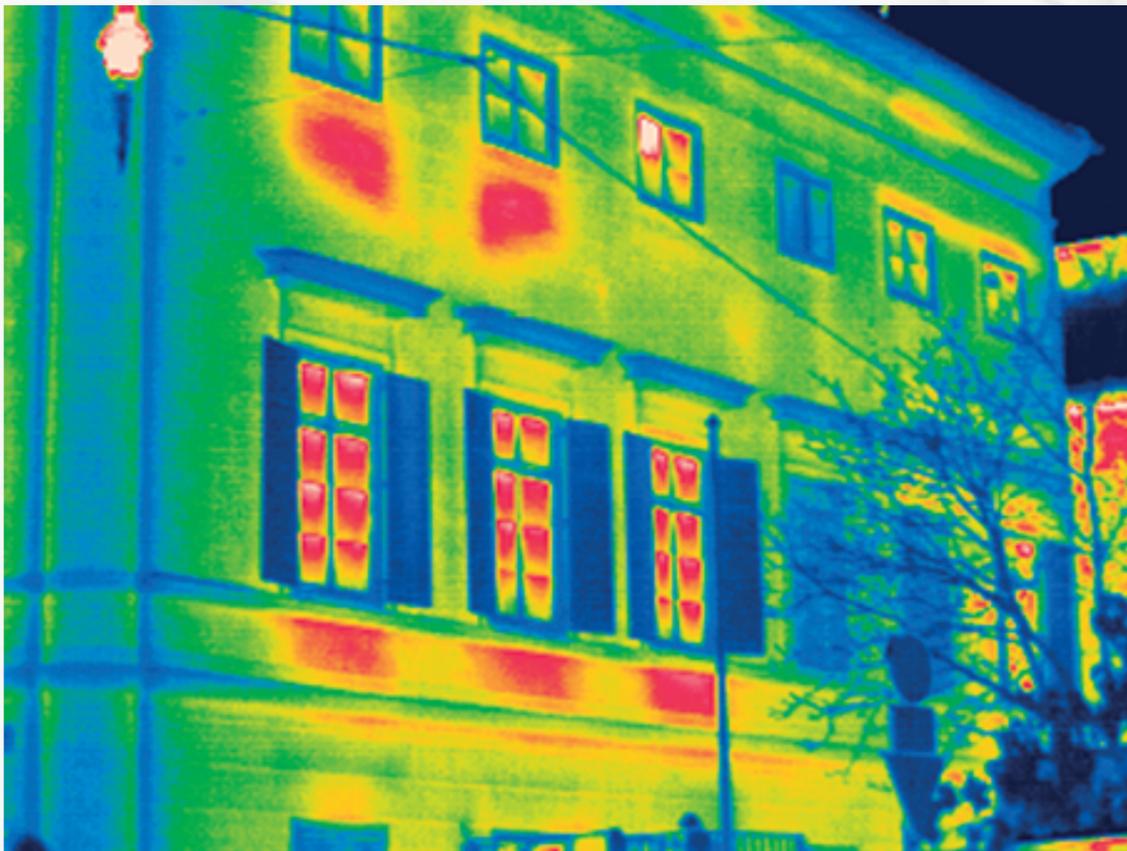
Abbildung: Ungedämmte Heizkörpernischen (im Bild rot erkennbar)

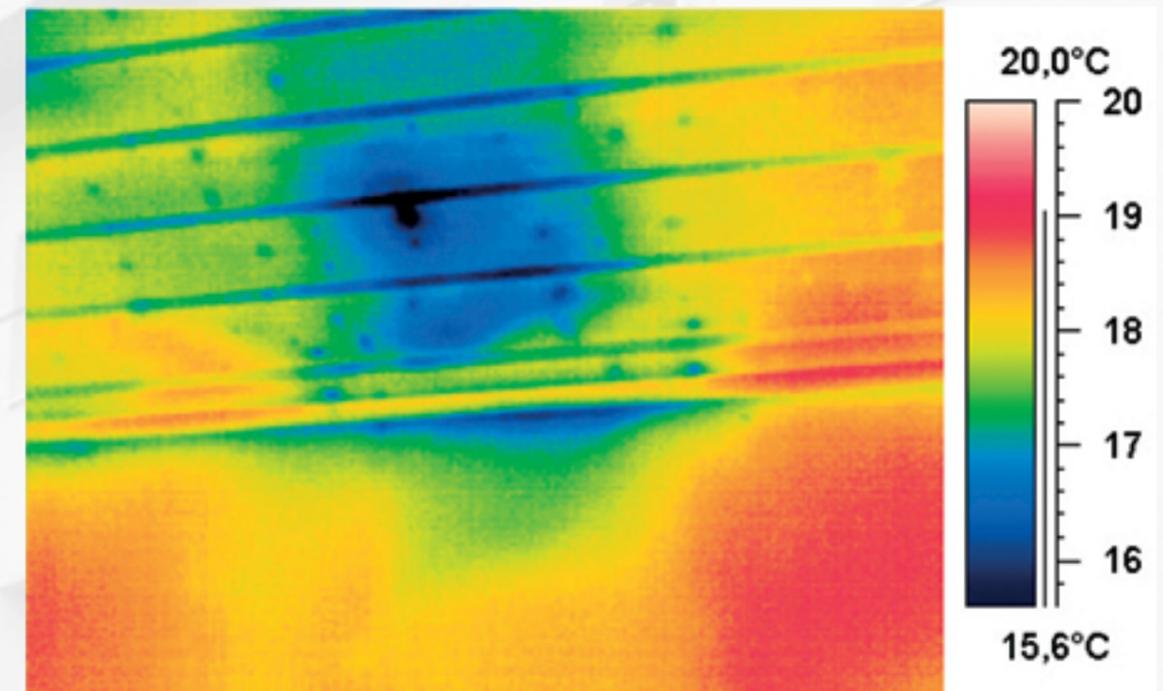
Im Bild: Innenaufnahme von einer Dachschräge (die sichtbaren Querstreifen sind eine Holzverschalung, der untere Bereich ist verputztes Mauerwerk). Zusammengesunkene Dämmung auf Grund von eingedrungener Feuchtigkeit (beschädigte Dampfbremse) – die Dämmwirkung wird stark vermindert

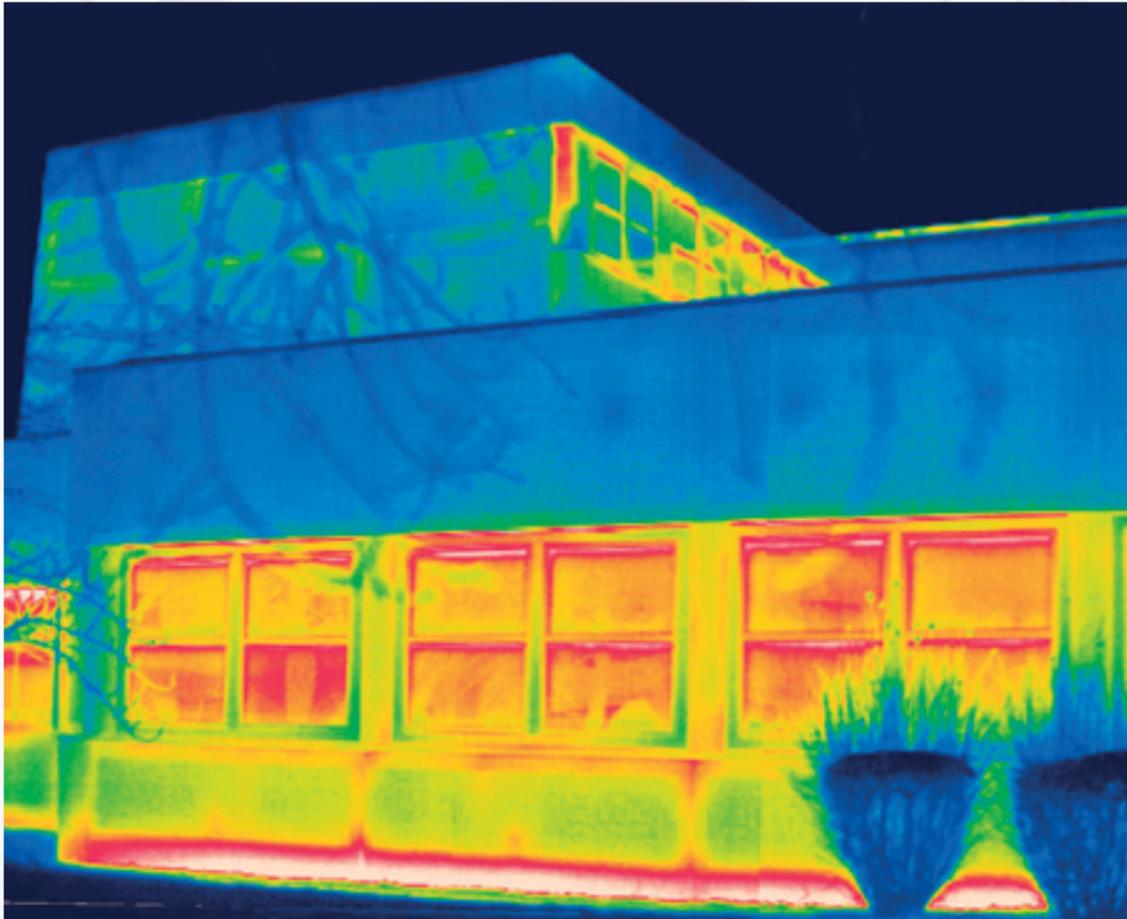
Abbildung: Wärmeabstrahlung im unteren Gebäudebereich genau erkennbar

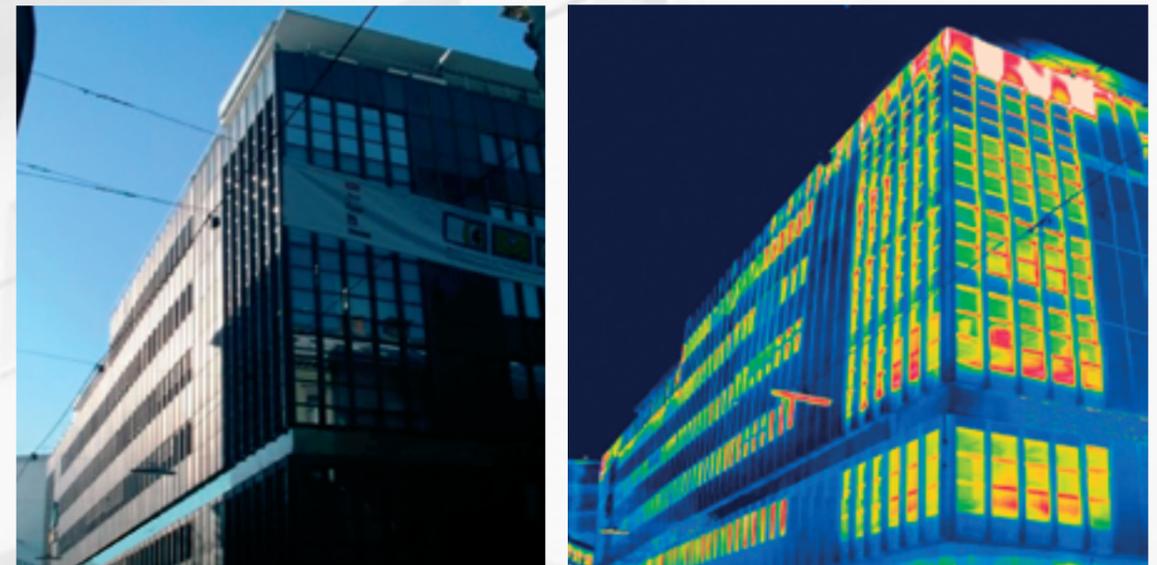
Abbildung: Tagbild und Thermografieaufnahme des Gebäudes

Zum besseren Vergleich und Zuordnung der aufgenommenen Gebäudebereiche werden Normalfotos (Tagbilder) angefertigt.

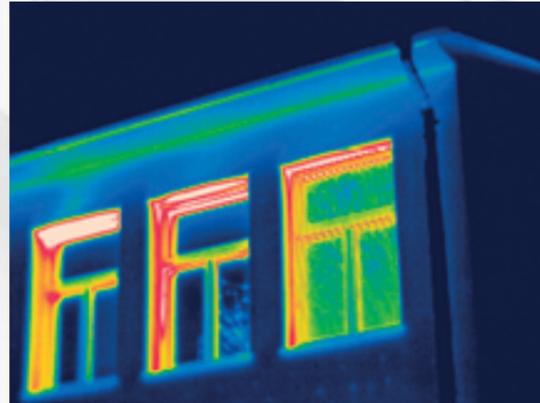
Undichte Fenster und Fensteranschlüsse -
erkennbar an ungleichmäßig auslaufenden
wärmeren Temperaturbereichen.

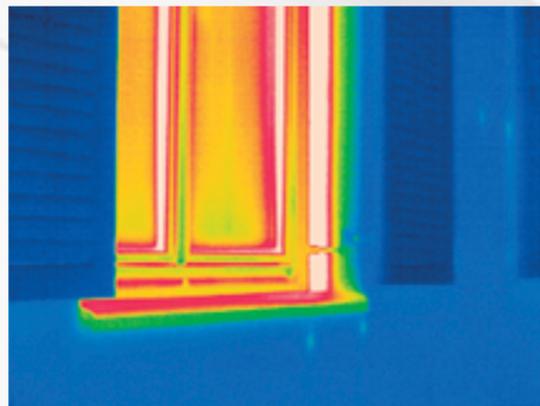
Nicht gedämmte Fensterleibungen – neben
erhöhten Wärmeverlusten auch Gefahr für
Schimmelbildung innen.

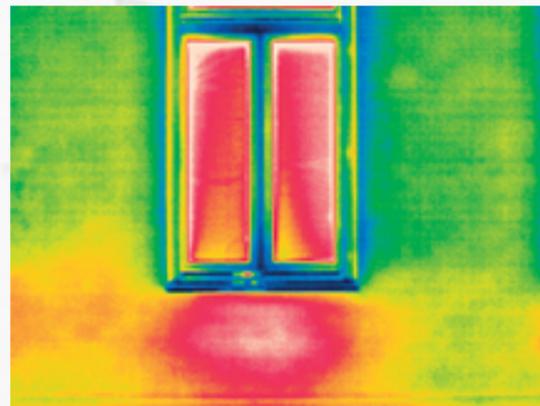
Ungedämmte Heizkörpernischen, schlechte
Qualität des Mauerwerks – der Heizkörper ist
thermisch deutlich erkennbar.

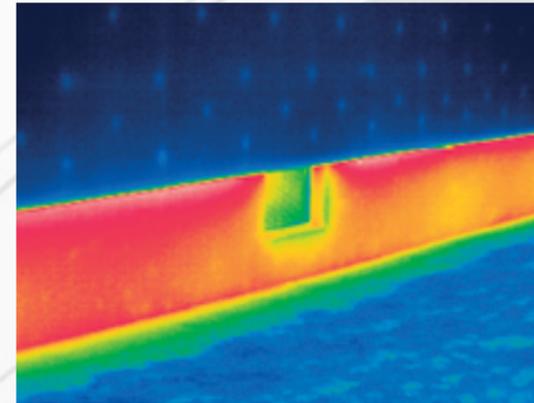
Ungedämmte Sockelbereiche (Keller).

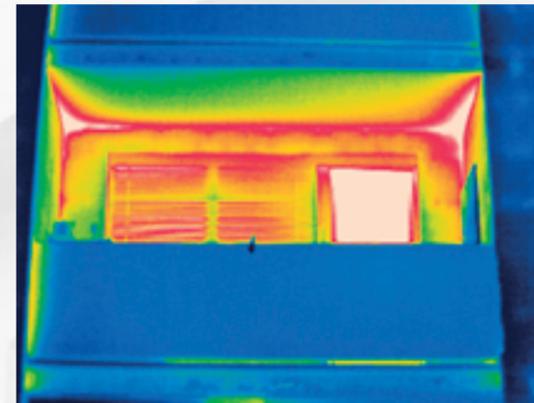
Ungedämmte Loggien und Balkone.

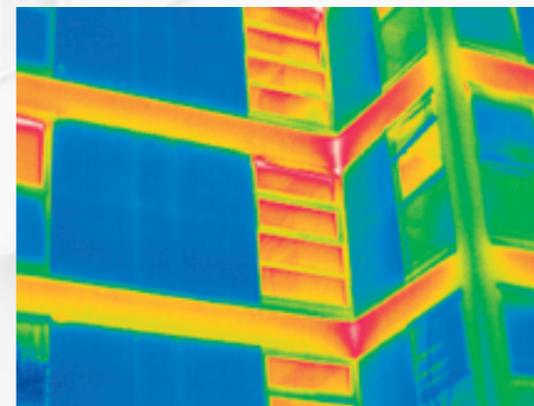
Wärmebrücken im Bereich der
Geschossdecken; die Fassadenteile oberhalb
und unterhalb der Geschossdecke
(blau ersichtlich) sind hinterlüftet und
erscheinen daher kälter.

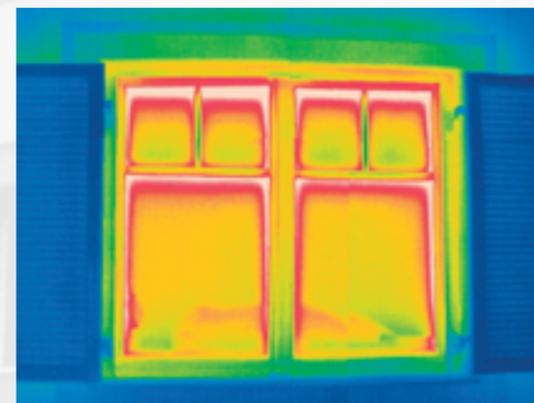
Durchgehende Fenstersprossen und
(thermisch schlechte) Alu-Glasabstandhalter.

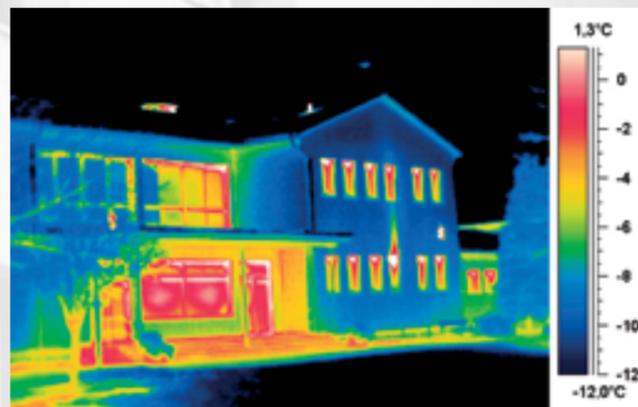
Die Glaselemente im Eingangsbereich zeigen hohe Verluste.

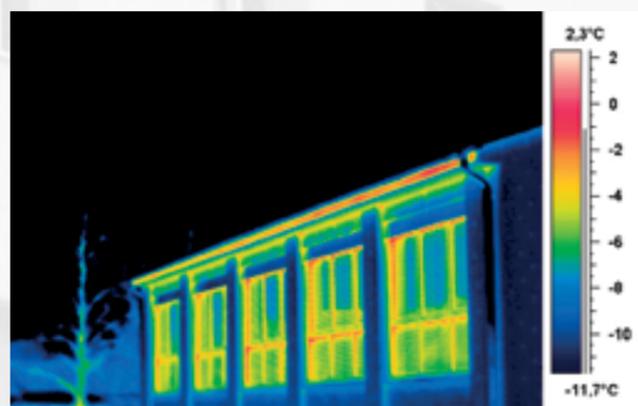
Im auskragenden Deckenbereich des Gebäudes treten erhöhte Temperaturen auf – ungedämmte Wärmebrücken.

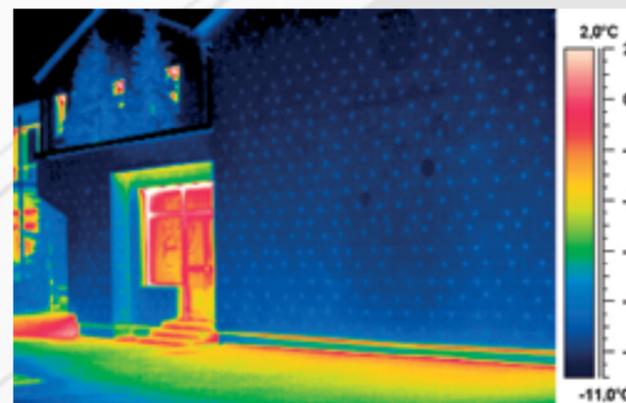
Starke Verluste über ein altes, nicht getauschtes Tür-Fensterelement (mit Aluminium-Rahmen).

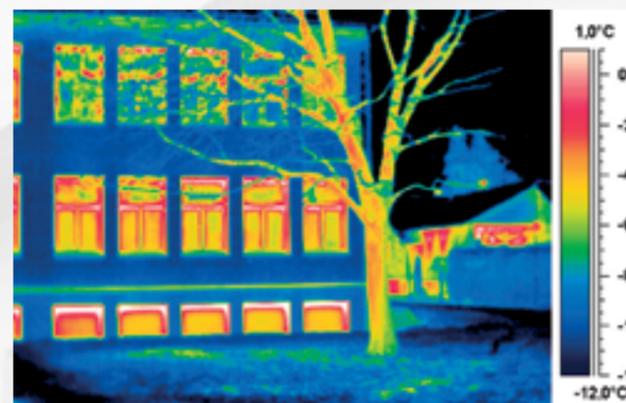
Erneuerte Fensterelemente: die thermische Qualität des Rahmens ist nicht optimal.

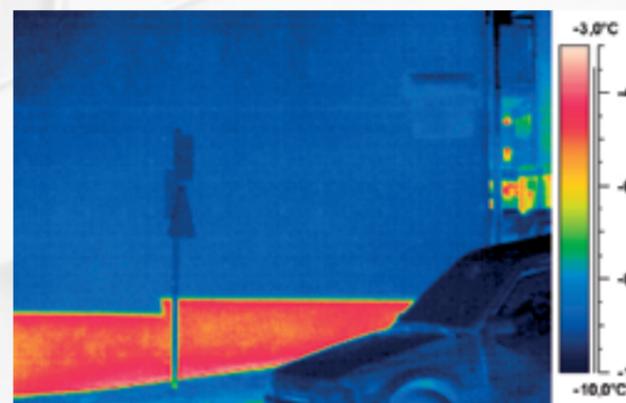
Hohe Oberflächentemperaturen im ungedämmten Sockelbereich.

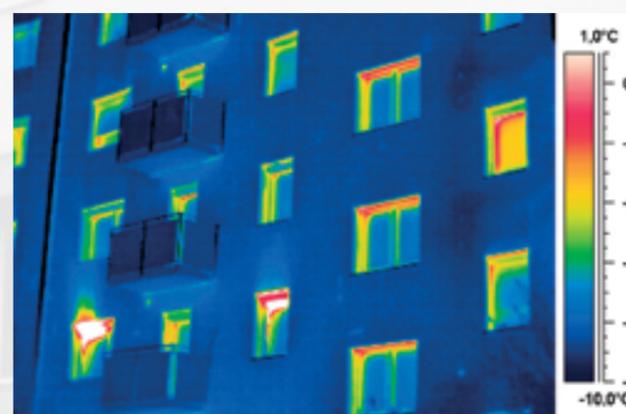
Gute Ausführung der Wärmedämmung über die gesamte Fassade. Es ist ein Effekt zu beobachten, der sich öfters bei sanierten Gebäuden zeigt: Die Heizleistung wurde nicht an den verringerten Energiebedarf nach der Sanierung angepasst, weshalb Fenster gekippt werden - falsches Nutzerverhalten.

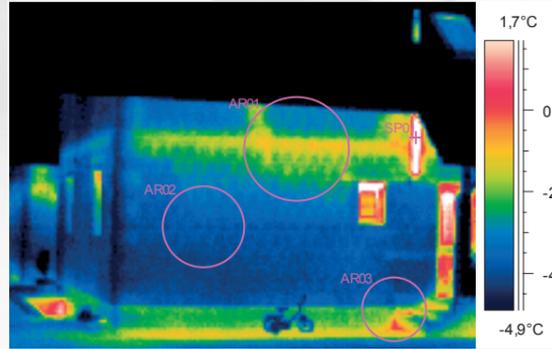
Schwach gedämmte Zwischenwand und Geschossdecke. Die Fenster im oberen Bereich zeigen relativ hohe Oberflächentemperaturen, ebenso die Kelleraußenwand.

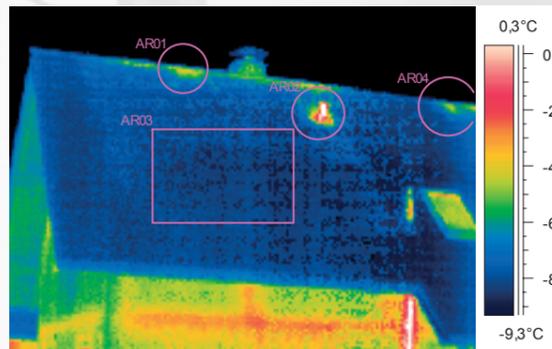
Im Firstbereich erkennt man höhere Temperaturen, während in der übrigen Dachfläche die Oberfläche um etwa 4 Kelvin kühler ist. Die Ursache ist die mangelhafte Dämmung des Spitzbodenbereichs. Beim Abluftrohr sind die Wärmeverluste über die Abluft erkennbar.

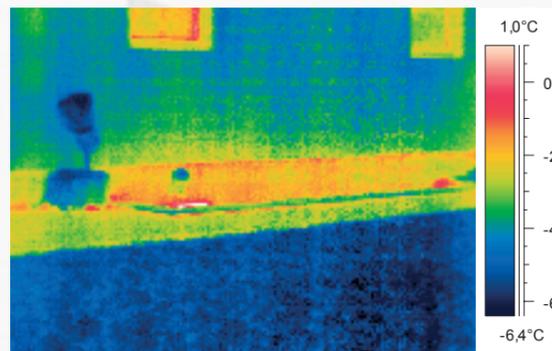
Die Kelleraußenwand im Bereich der äußeren Kellerstiege ist deutlich wärmer, als die darüber liegende Außenwand und bewirkt damit höhere Wärmeverluste.

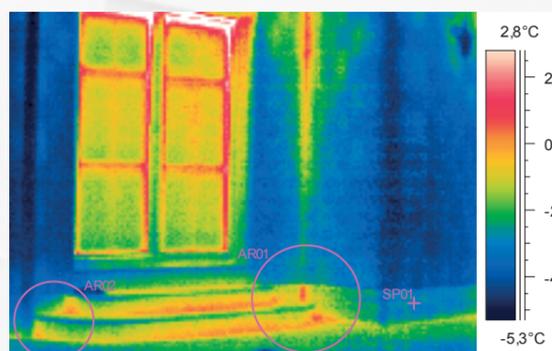
Die Eingangsstufen bei der Terrassentür sind wie die Hauseingangstreppe thermisch nicht oder nur unzulänglich von der Kellerdecke bzw. -außenwand getrennt: die Temperaturen erreichen im Stiegenbereich etwa 0,8°C, dies ist um knapp 4 Kelvin mehr als im vergleichbaren Wandbereich in unmittelbarer Nähe.

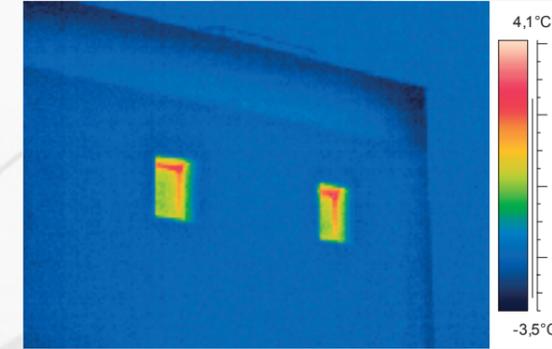
Dieses Einfamilienhaus weist eine sehr gute thermische Qualität auf. Die Genauigkeit der Kamera lässt jedoch jede noch so kleine Schwachstelle erkennen.

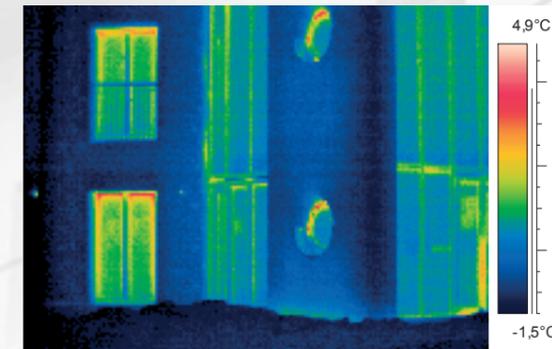
Sehr geringe Temperaturen und Temperaturdifferenzen, das Fehlen jeglicher „hot spots“ (lokal begrenzte Temperaturerhöhungen) zeigen die hervorragende wärmetechnische Ausführung der Außenwand.

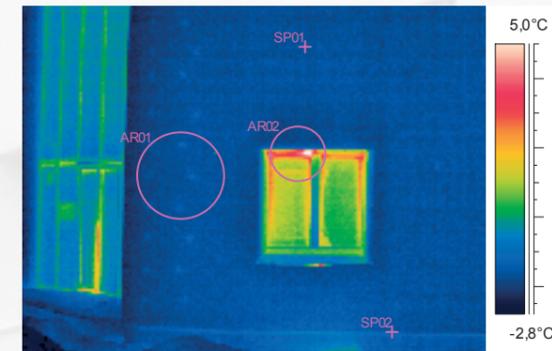
Keine Schwachstellen erkennbar; niedrige Oberflächen-Temperaturen, geringe Differenzen.

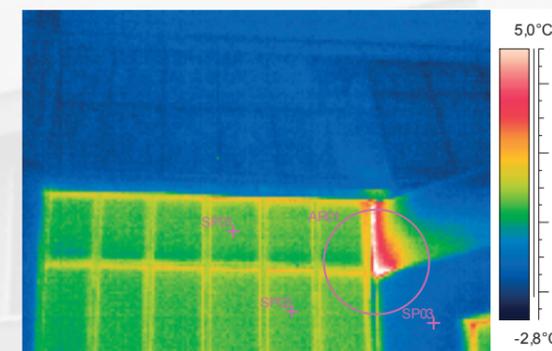
An der Oberkante des linken Fensterflügels im Bild ist ein hot spot erkennbar; hier kann eine Undichtheit des Fensters vorliegen.

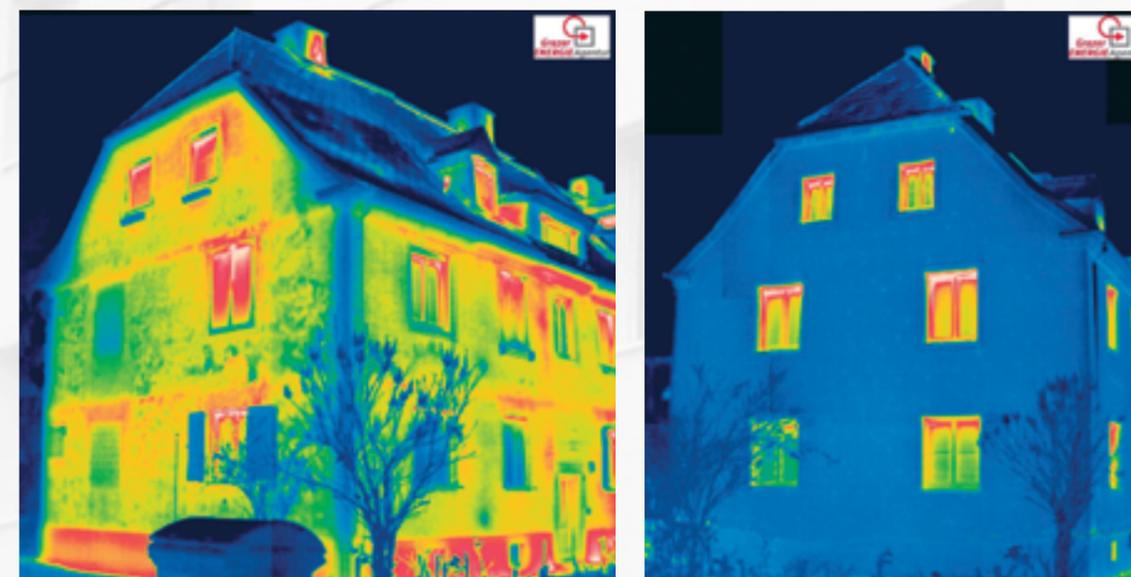
Abbildung: Gebäudefront vor und nach der Sanierung

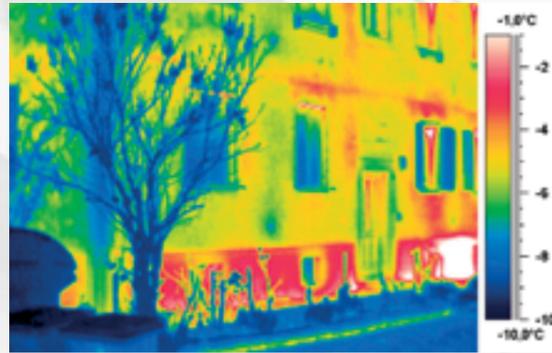
Starke Wärmeverluste sind im Sockelbereich und der Außenmauer erkennbar.

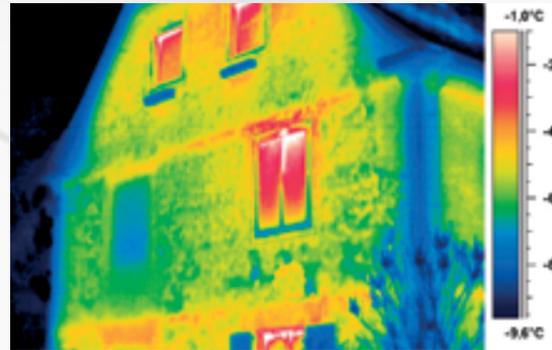
Mauerwerksstruktur und Zwischendecken sind thermisch sichtbar und weisen auf eine schlechte thermische Qualität der Fassade hin.

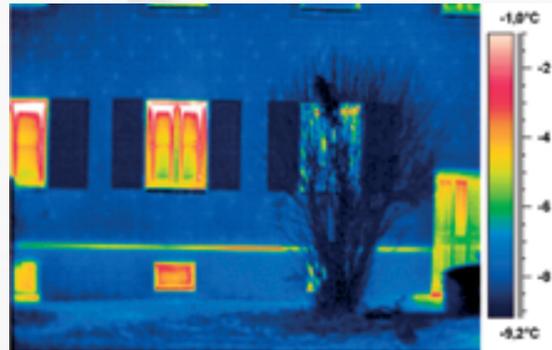
Wesentliche Verbesserung des Sockelbereiches, keine erhöhten Wärmeverluste erkennbar.

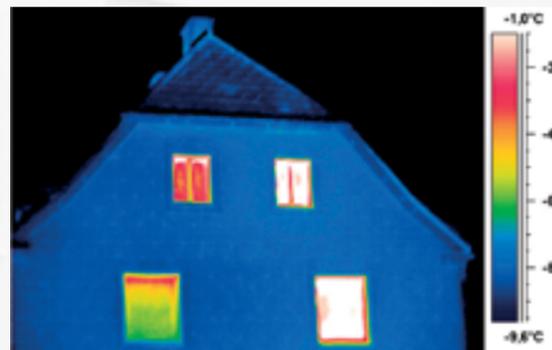
Niedrige Mauertemperaturen weisen auf eine korrekt ausgeführte Dämmung hin. Gut erkennbar ist die thermische Verbesserung durch Fenster neuester Bauart gegenüber intakten, wenige Jahre alten Fenstern (rechts im Bild).

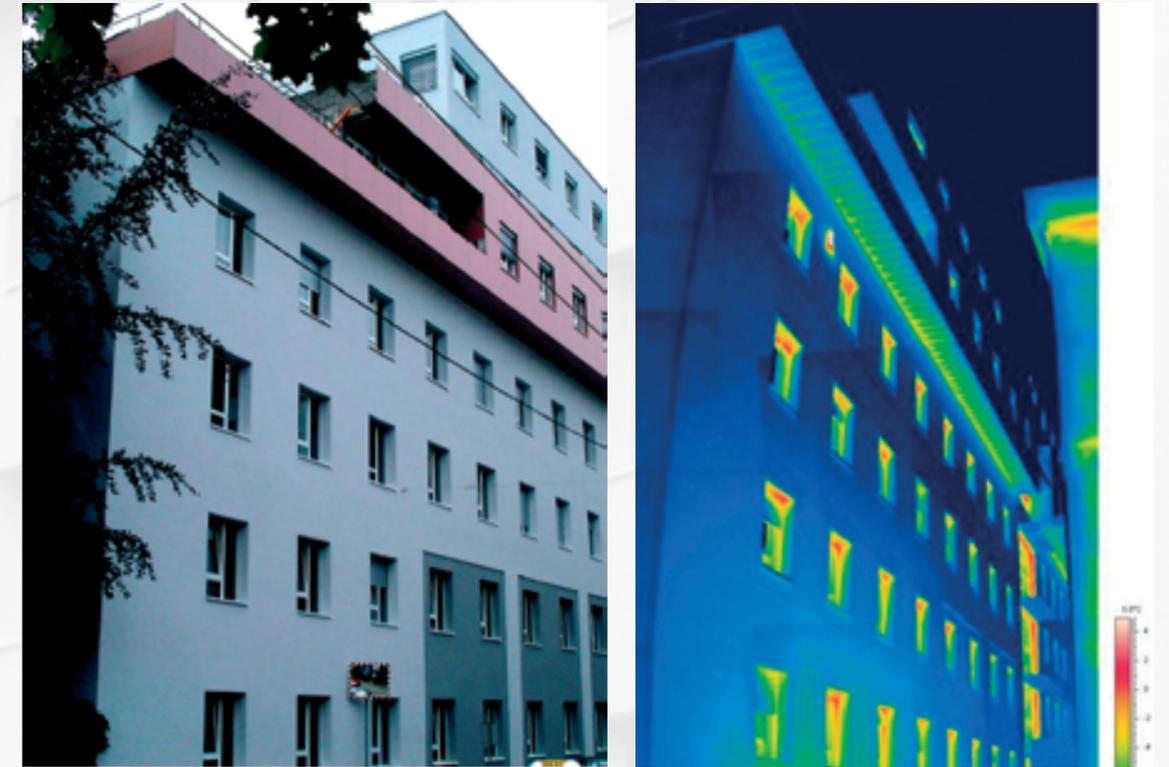
Abbildung: Tagbild und Thermografieaufnahme nach der Sanierung

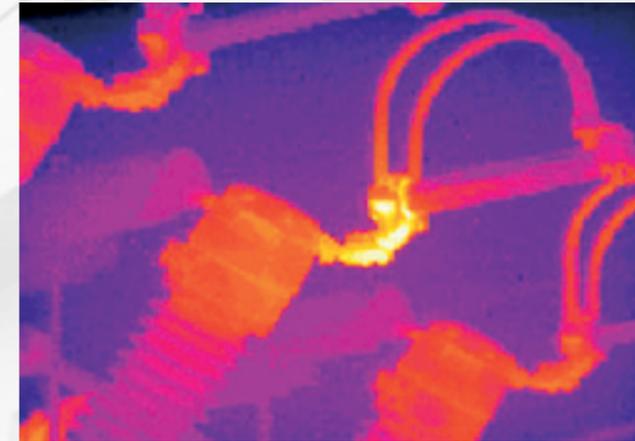
Schlechte Klemmung führt zur Überhitzung von Trennern, Transformatoren und in Schaltschränken. Mit einem Blick durch eine Thermokamera ist eine Abschätzung der Problematik möglich.

Bei elektrischen Anlagen können sich Schraub- und Klemmverbindungen, die nicht richtig angezogen sind, im Laufe der Zeit lockern. Dadurch kommt es zu einem erhöhten Übergangswiderstand und die Teile beginnen zu schmoren. Die Thermografie macht das sichtbar, bevor der Schaden eintritt. Die Überprüfung von Anlagen mittels Thermografie empfiehlt sich vor allem in Betrieben, in denen ein Ausfall der Anlage schwerwiegende Folgen hat, wie z.B. in Krankenhäusern.

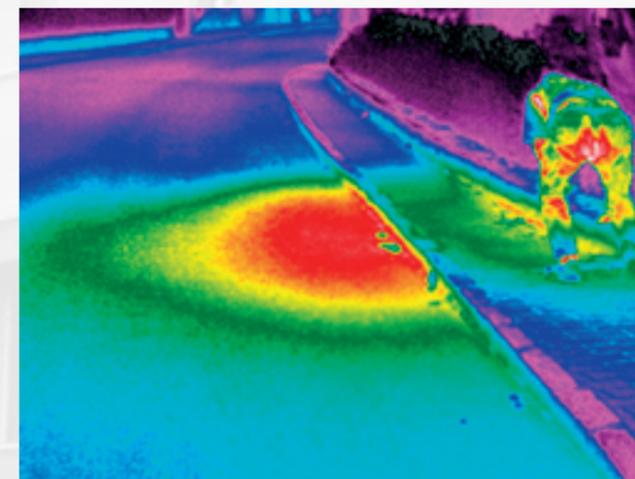
Die Fernwärme-Leckstelle ist deutlich erkennbar.

Bei Wasserschäden ist es oft schwierig die genaue Lage eines Lecks festzustellen. Mit der Infrarot-Kamera kann die Leitung verfolgt und die undichte Stelle festgestellt werden. Das gilt auch für die Kontrolle von Fern- und Nahwärmeleitungen. Die ordnungsgemäße Bauausführung (Schweißungen, Isolierungen etc.) wird damit kontrolliert. Ebenso werden Lecks in Rohrleitungsnetzen frühzeitig erkannt.
